Asbestinventarisattest

Schoolstraat 53, 1640 Sint-Genesius-Rode

Attestnummer : [redacted]
Uitgegeven op : **16.05.2024**
Geldig tot : **16.05.2029**

Niet-asbestveilig

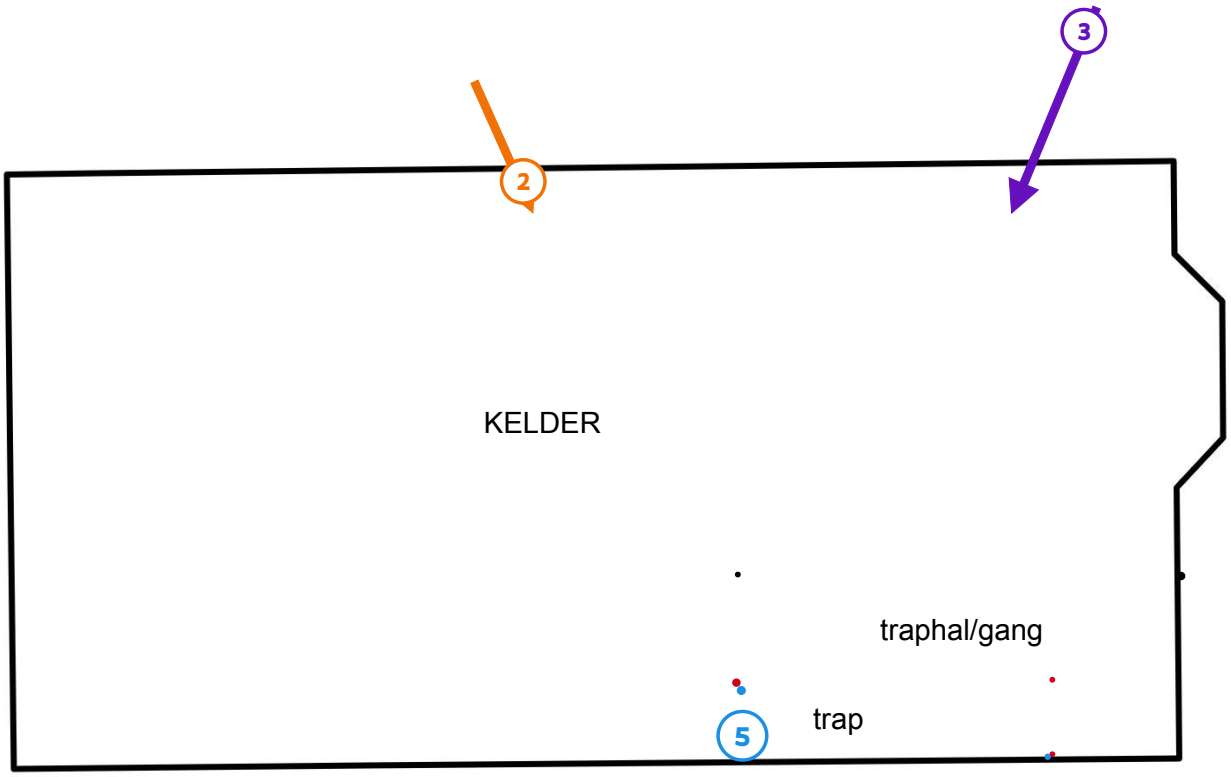
Plan 1.1: Hoofdgebouw plan kelder

Beschrijving	Type	Actie
2. Afvoerbuis asbest kelder	Asbestmateriaal	Verwijderen
3. cv ketel	Advies	-
5. Pleisterwerk binnenwanden	Geen asbest	-

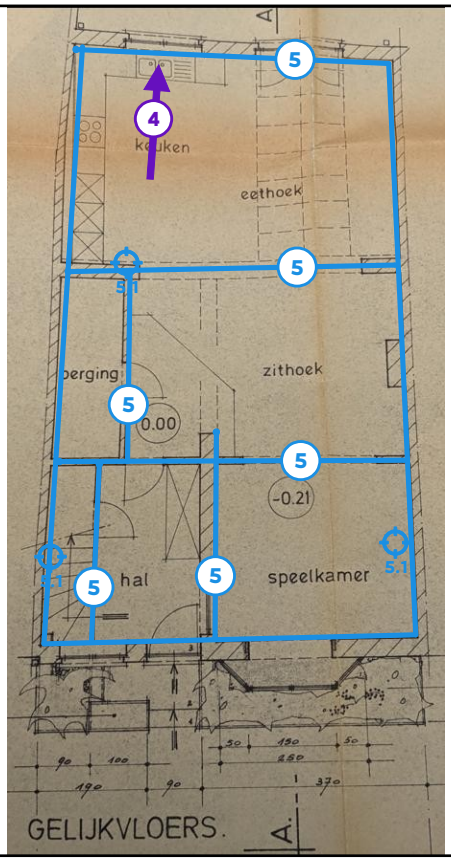
Plan 1.2: plan gelijkvloers

Beschrijving	Type	Actie
4. Anti-dreunlaag gootsteen keuken	Advies	-
5. Pleisterwerk binnenwanden	Geen asbest	-
5.1 Code: 8130783	Mengmonster	-

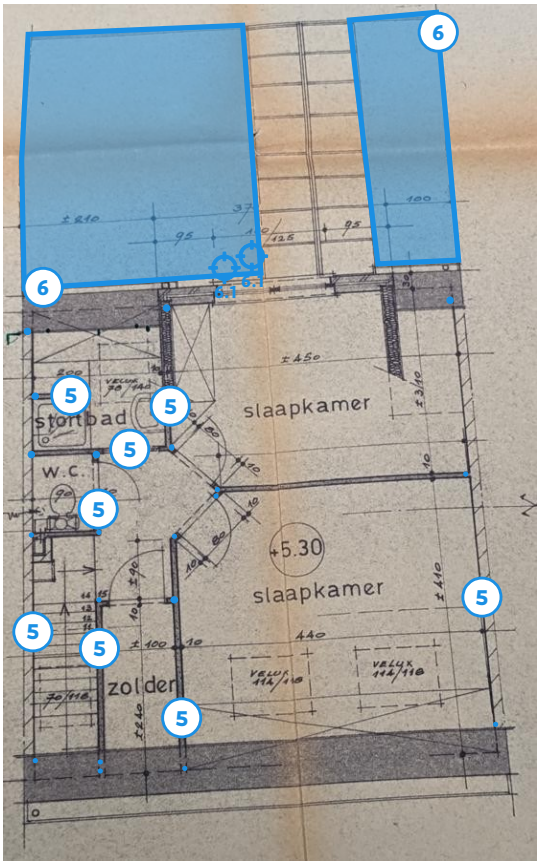
Plan 1.3: plan tweede verdieping

Beschrijving	Type	Actie
5. Pleisterwerk binnenwanden	Geen asbest	-
6. roofing plat dak	Geen asbest	-
6.1 Code: 8130784	Puntmonster	-

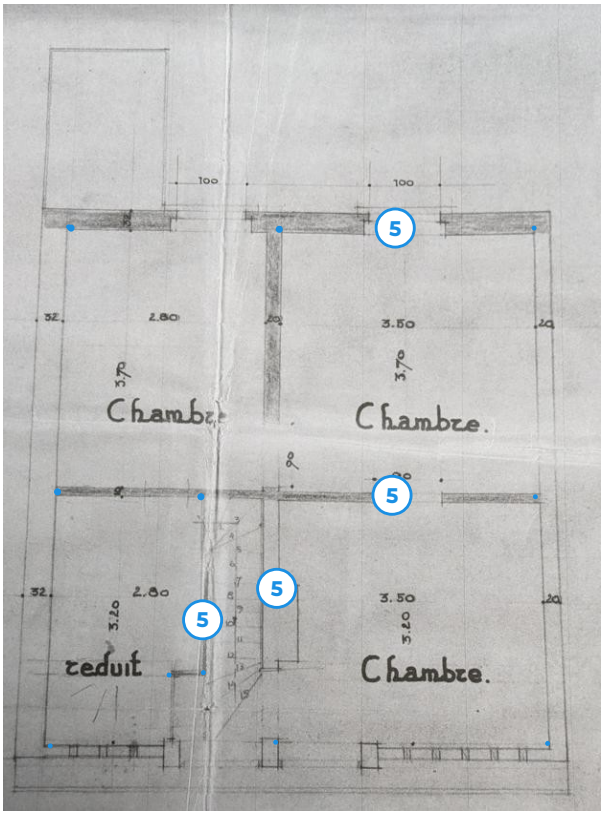
Plan 1.4: plan eerste verdieping

Beschrijving	Type	Actie
5. Pleisterwerk binnenwanden	Geen asbest	-

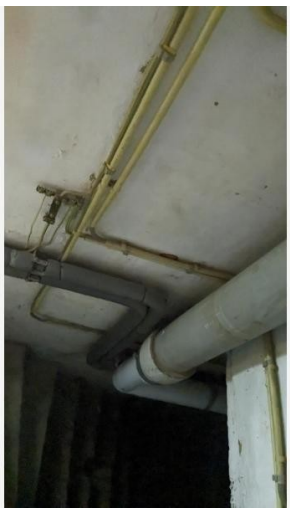
Fiche 2: Afvoerbuis asbest kelder

Het asbestmateriaal valt onder de mijlpaal van 2040.

Verwijderen

Eindbeoordeling materiaalrisico	Verhoogd materiaalrisico en/of verhoogde kans op vezelvrijgave

Gebondenheid	Categorie 1: hechtgebonden in oorsprong
Asbestsoort (vezeltype)	Crocidoliet aanwezig
Asbestconcentratie	Laag (< 50%)
Afschermingsgraad van het gehele materiaal	Geheel of deels (ook) vrij aan de binnenlucht
Toestand van het materiaal	Licht beschadigd, licht verweerd. Intact materiaal type Pical – asbestboard of categorie III 'gebondenheid'

Beschrijving	Afvoerbuis asbest kelder
Omgeving	Binnen
Primaire drager	Sanitaire infrastructuur en uitrusting (toe- en afvoer)
Asbestmateriaal	Buis, koker, leiding, pijp, doorvoer
Bindmiddel van asbestmateriaal	Cement
Gebondenheid op basis van bindmiddel	Hecht
Hoeveelheid (lengte - omtrek - dikte - aantal)	• 6,00 m - 63,00 cm - 2,00 cm - 1 stuk
Totaal volume	0,076 m^3
Eenvoudig bereikbaar	Ja
Bevestigingswijze	• Geschroefd

- Zorg voor een veilig beheer. Vermijd het beschadigen van het asbestmateriaal. Controleer de toestand jaarlijks op wijzigingen.

- Eenvoudige handelingen: mag via doe-het-zelf of door werknemer(s) met opleidingsattest eenvoudige handelingen
  Voor volledige asbestverwijderingsmethodes, zie ook 'https://ovam.vlaanderen.be/voorzorgsmaatregelen-bij-asbestverwijdering' of 'Toelichting' achteraan beschreven in het asbestattest, waar de methodieken asbestverwijdering worden toegelicht.

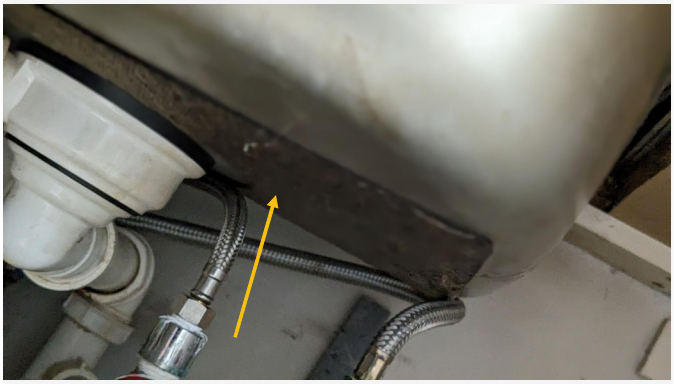
Fiche 4: Anti-dreunlaag gootsteen keuken

De anti-dreunlaag van de gootsteen in de keuken is niet asbestverdacht (staalname nummer 8130784).
